**Manual  
reparación de  
una Mazda  
bt50**

Asdrúbal Ontaneda

2022

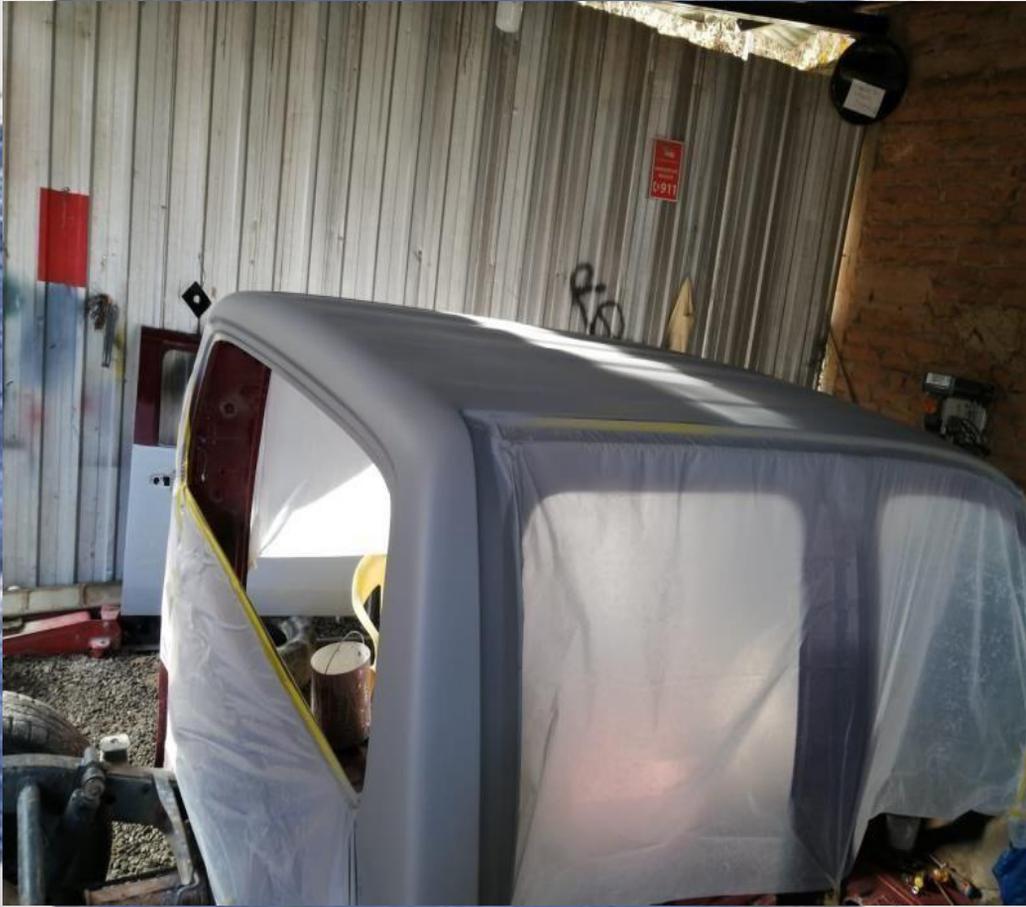
- Llegada del vehículo por varamiento del lado derecho.
- El carro entro al taller (Mazda BT50) 15 de diciembre 2021
- La acción a efectuarse conlleva de 5 a 7 horas dejando cubierto el primer día, en cuanto se trata de:
- 
- Recepción del vehículo
- Cotización de daños.
- Valorización de
- repuestos. .
