**Manual  
reparación de  
una Mazda  
bt50**

Asdrúbal Ontaneda

2022

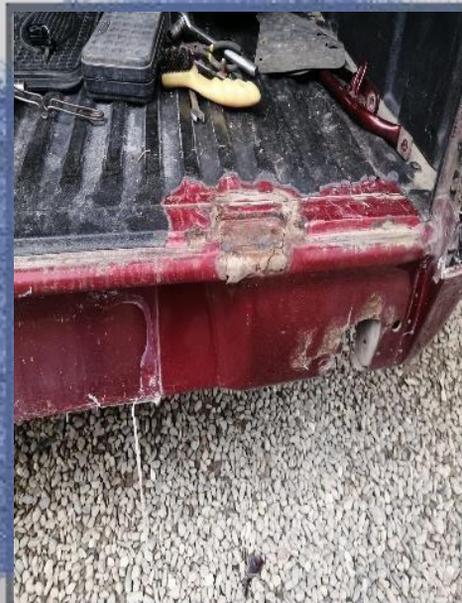
- Llegada del vehículo por varamiento del lado derecho.
- El carro entro al taller (Mazda BT50) 15 de diciembre 2021
- La acción a efectuarse conlleva de 5 a 7 horas dejando cubierto el primer día, en cuanto se trata de:
- 
- Recepción del vehículo
- Cotización de daños.
- Valorización de
- repuestos. .

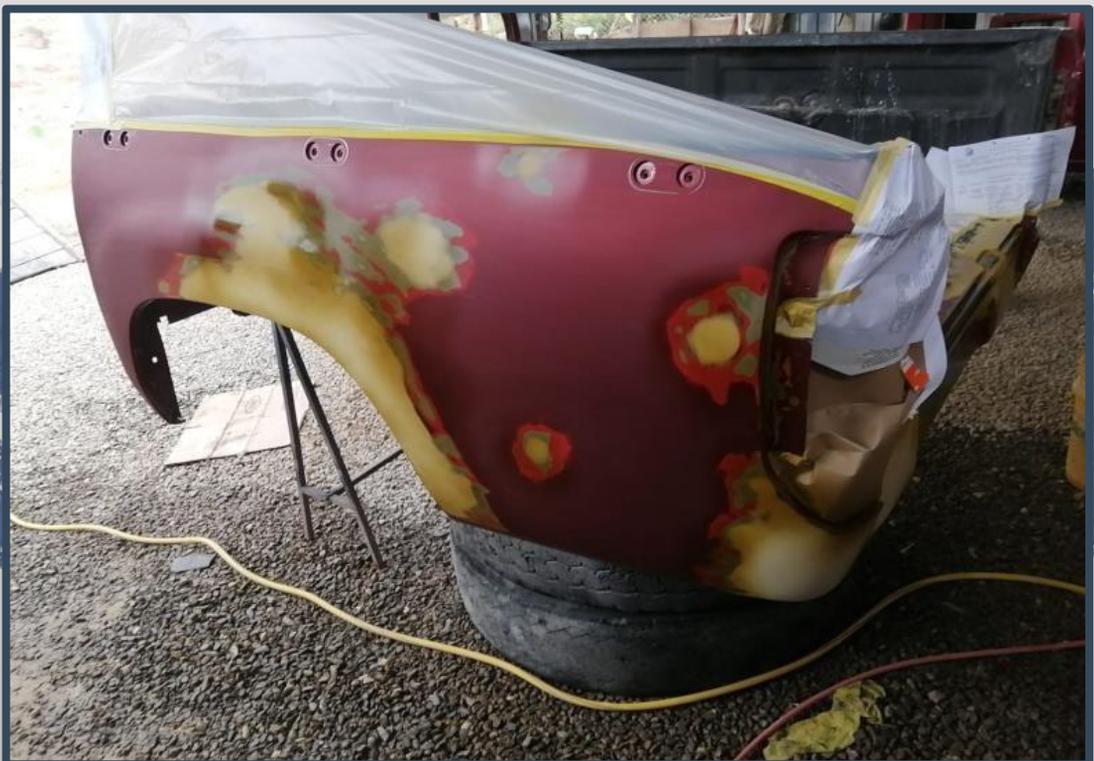
Luego de limpiar la superficie, procederemos a lijar las áreas dañadas, para ellos se debe inspeccionar detenidamente todas las piezas a pintar, identificando las áreas que necesiten ser restauradas. Los daños usuales que podemos encontrar en la pintura antigua son abolladuras, arañazos, impactos de objetos, etc.

Reparaciones de chapa: Si la chapa ha sido reparada, es probable que hayan quedado rastros de pintura descascarillada o desniveles bruscos entre las capas de pintura, es por ello que será necesario usar un grano de lija grueso P80 para decapar la zona, procurando que no existe un desnivel brusco entre la pintura sana y la chapa.

Abolladuras leves: En estos casos, si la pintura no está partida o descascarillada, no es necesario hacer un lijado profundo, solo es necesario lijar la primera capa con lija P180, esto con la finalidad de asegurar la adherencia de la amarilla que se aplicara para nivelar dicha abolladura.

Arañazos e impactos: En estos casos hay que decapar hasta encontrar una capa sana, asegurándose que la transición entre la zona afectada y la zona en buen estado este suavemente degradada. Se recomienda lija grano P150 – P180.
